BLUE JILL / JILL / LISA

1. Beschreibung

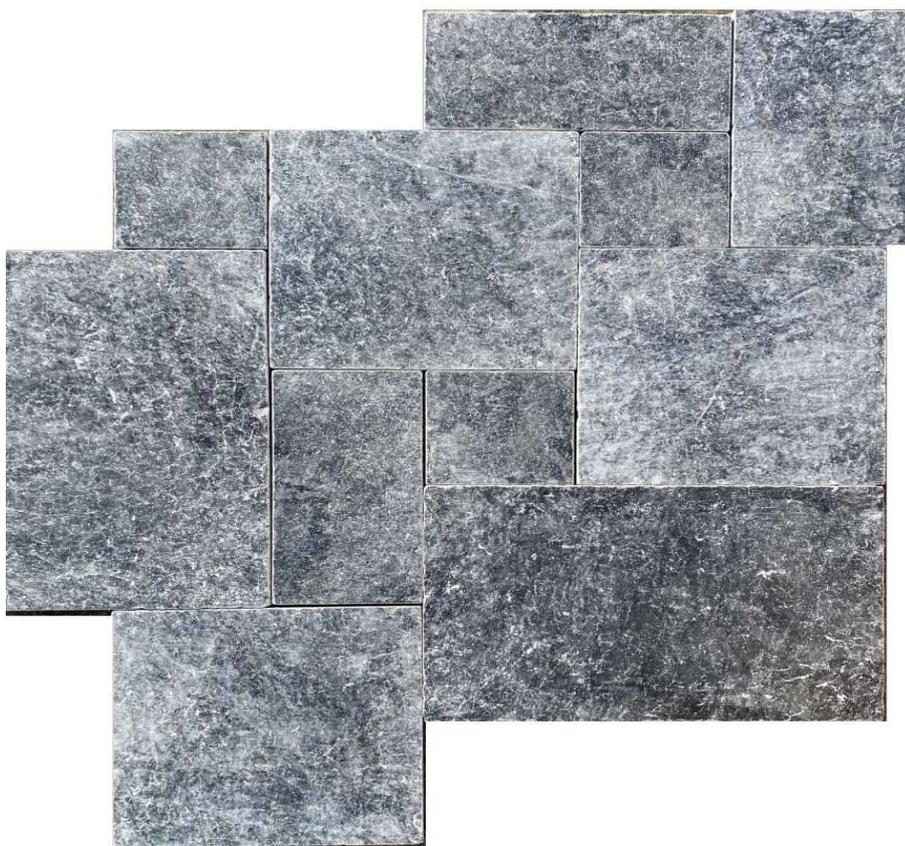
Kalkstein in grau-blau zeigt manchmal gelbliche Farbtöne auf. Der Stein wurde durch kumulierte Mikrokristalline geformt. Bei rustikaler Bearbeitung wird man immer gebrochene Ecken haben. Die Massen entsprechen den europäischen Toleranzen.

Der Stein enthält Adern, weiße Fossilien, Linien, Farbschattierungen, Sägespuren und Schwärzungen. Seine Oberfläche weist kleine schwarze Flecken auf, die sich mit der Zeit vertiefen können. Dies ist ein Phänomen, das in der Struktur des Materials selbst begründet ist und keine nachteiligen Auswirkungen auf die Haltbarkeit des Steins hat. Beschwerden im Zusammenhang mit diesen Eigenheiten werden nicht berücksichtigt, und es werden keine Ansprüche in diesem Zusammenhang berücksichtigt. Es ist möglich, dass dieses Material nicht den in der ITN213 festgelegten Maßen entspricht. Bei Blaustein können Kratzer und kleine gebrochene Kanten auftreten, dies ist jedoch kein Grund zur Beanstandung.
